UN CASO PARTICULAR DE EFECTO JITTER EN MONITORES DE COMPUTADORES Y PLANTEAMIENTO DE LA SOLUCIÓN

En este documento se presenta, un caso particular de interferencia electromagnética y el planteamiento o metodología utilizada para solucionar este problema de efecto jitter en las pantallas de los monitores de computadores.

El caso del problema particular analizado, consistió en el estudio de la perturbación simultánea en la imagen de tres computadores instalados en una oficina ubicada en el tercer piso de un edificio comercial de cinco pisos. Para este caso especial se propone una metodología, descrita a continuación, con la cual se diagnostica y corrige el problema de efecto jitter presentado en los monitores de los PCs.

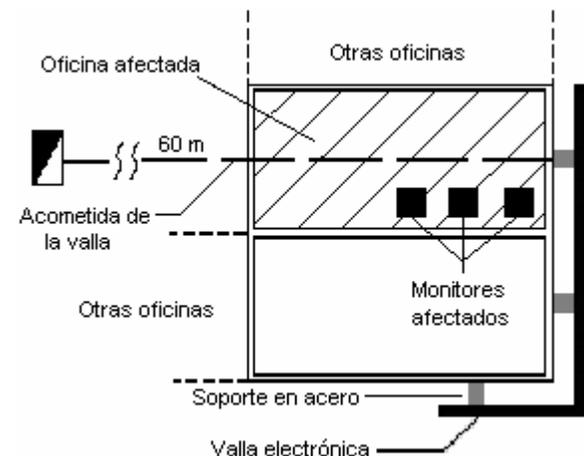
En este caso, los usuarios manifestaron que el problema se venía presentando de manera permanente desde la instalación de una valla electrónica empotrada en la fachada del edificio y que hasta el momento no se habían tomado acciones correctivas para solucionar el problema. La Figura 2, muestra la vista en planta simplificada de la oficina afectada y su entorno. Los tres computadores afectados se encuentran instalados a una altura de aproximada de 1 metro sobre el nivel del piso.

Fig 2. Diagrama de entorno

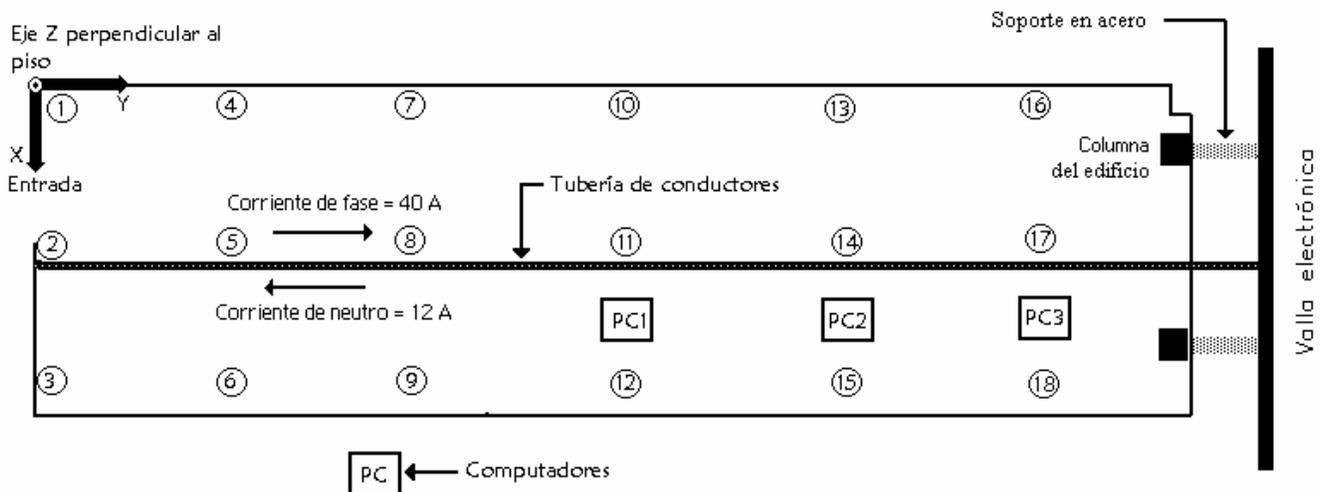
De acuerdo con lo manifestado por los usuarios de la oficina afectada y la inspección visual del entorno, se concluyó que la fuente más probable del problema era la valla electrónica instalada en la fachada del edificio. Sin embargo, el interés se centró en la acometida de la valla que pasa justamente por debajo de la loza (piso) de la oficina en cuestión. La sospecha con la acometida de la valla surge del hecho de que en otras oficinas cercanas a la valla electrónica, las pantallas no presentaban ningún problema.

Fig 3. Vista en planta de la oficina afectada

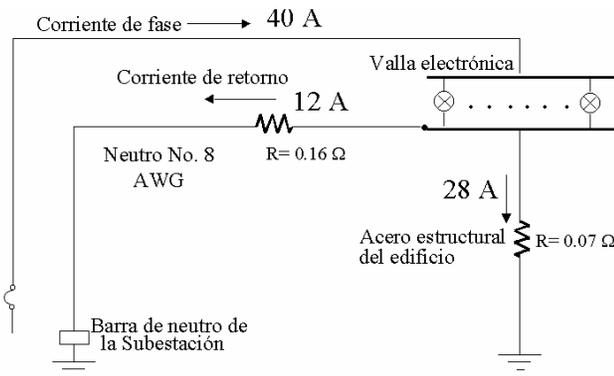
La medida de la corriente total (promedio) en los conductores de la acometida fue de 40 A en la fase y 12 A en el conductor de retorno. Con este resultado surgió la pregunta: ¿Por donde circulan los 28A restantes?

Normalmente en una acometida constituida por un circuito monofásico la corriente de fase y la de neutro (retorno) son iguales. Al tener sentidos opuestos (la corriente de fase y la de neutro), el campo magnético resultante es nulo o muy cercano a cero. Una diferencia significativa (28 A), es la causa de un campo magnético alto en el recinto. Con lo anterior se concluyó que la fuente de la perturbación, es el desbalance de corrientes en la acometida o alimentación de la valla electrónica.

El chasis de la valla es metálico y se encuentra fijada con pernos a la estructura del edificio, haciendo contacto con el acero de las columnas; por lo tanto hay continuidad eléctrica entre el chasis de la valla, el acero estructural del edificio y el cable de neutro de la acometida. Lo anterior permitió concluir que los 28 A “perdidos”, circulan a través del acero estructural del edificio tal como se ilustra en la Figura No 5. Lo anterior se confirmo realizando medidas de densidad de campo magnético en las columnas del edificio con la valla encendida y apagada.

Fig 5. Medida de la corriente en los conductores de fase y de neutro en la acometida de la valla

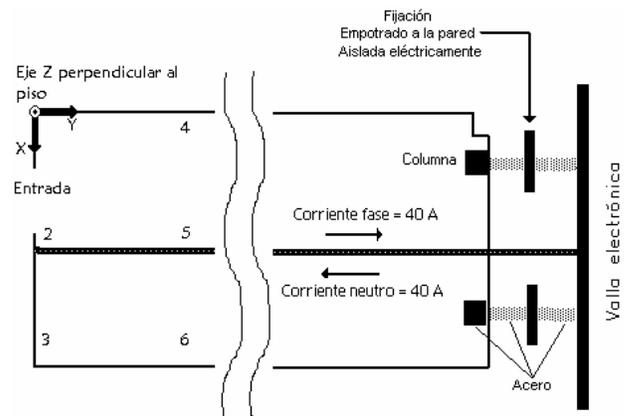
Figura No 6. Vista en planta del aislamiento eléctrico en el empotramiento de la valla a la pared.

La alternativa de solución ideal depende del análisis de cada caso en particular, dado que varias de estas alternativas son efectivas para magnitudes de campo magnético pequeñas y otras pueden resultar poco prácticas o de costo muy elevado. En este caso la mejor solución desde el punto de vista técnico-económico consistió en “eliminar la fuente del campo magnético” aislando eléctricamente el chasis de la valla del acero estructural del edificio, con lo anterior se consiguió que la corriente de fase fuese igual a la corriente de neutro o de retorno eliminando así la corriente que estaba circulando a través del acero estructural del edificio, ver ilustración en la Figura No 6.

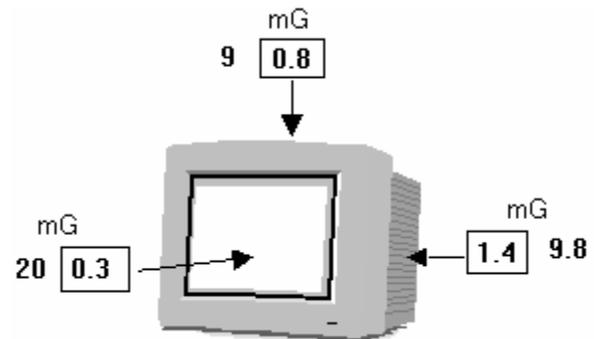
Las medidas alrededor de los monitores, antes y después de implementar la solución se ilustran en las Figuras No 7a, 7b y 7c. El valor de la densidad de campo magnético después de implementar la solución se muestra en el recuadro, el valor antes de implementar la solución se muestra fuera del recuadro.

Fig 7a. Medidas de campo magnético, monitor PC1.

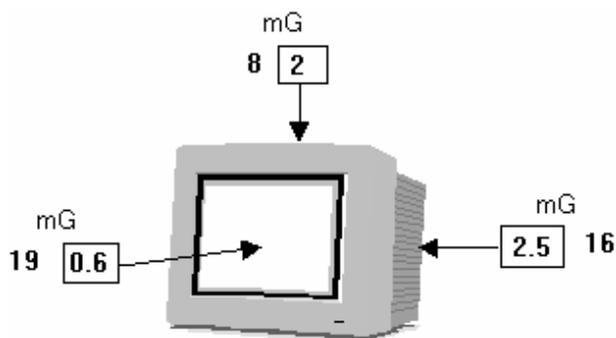
Fig 7b. Medidas de campo magnético, monitor PC2.

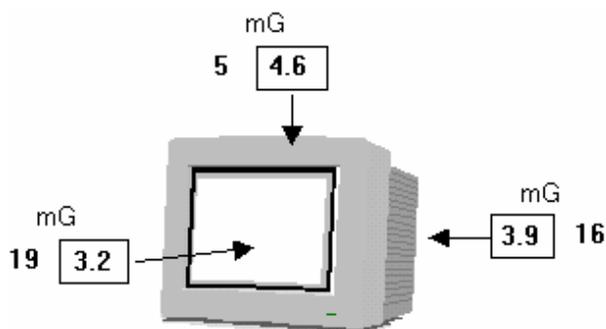
Fig 7c. Medidas de campo magnético, monitor PC3
