## PATOLOGIAS POR LA HUMEDAD EN LOS MATERIALES PARA CONSTRUCCIÓN

### Pathologies by humidity in the materials for construction

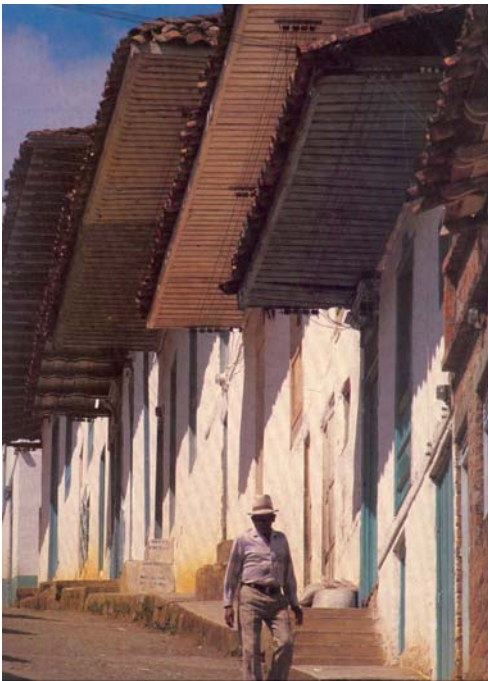
Figura 2. Sistema de aleros tradicionales

El sistema de aditamentos de las construcciones citadas está formado básicamente por guardas y duelas de madera que guarecen la cara exterior de las paredes; aleros que además de favorecer al peatón con su cobijo también hacen las veces de paraguas de la obra; al interior de dichas construcciones se conformaron techos que en la varianza y repliegue de sus surcos ofrece mayor área efectiva de disipación térmica y de ventilación, haciendo las veces de radiador. Puertas, ventanas y balcones artesanados que portan hendijas y nichos con la finalidad de intercambiar constantemente el aire de la vivienda y evitar condiciones malsanas de vida. Un piso con cimientos de estiércol apisonado —por su porosidad permite una constante ventilación ascendente en el interior del hogar—, que ciertamente da albergue a infinidad de insectos en su interior, pero estos no constituyen una amenaza para la obra pues sobreviven aislados en los colchones de aire del subsuelo, mientras la casa se eleva sobre pilares de madera enclavados sobre piedras, en virtud de la técnica conocida como “vara en tierra” que busca mitigar los efectos de la humedad ascendente del suelo, propios de la capilaridad de los

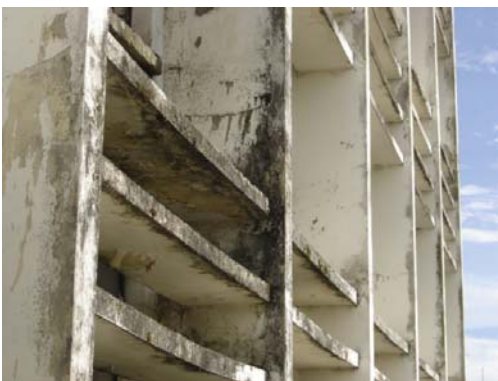
Figura 4. Estado actual de la edificación.

Un observador podría preguntarse ¿Por qué estas construcciones cafeteras siguen íntegras y en pie? ¿Por qué los muros desnudos de construcciones más recientes —Figura 4— se desmoronan en breves lapsos de tiempo? Aún se pueden ver artesanados decorativos y funcionales —Figura 1— siendo estos enchapes artísticos recubrimientos del muro que resguardan la pared desnuda de la aspersion de la lluvia en su fragilidad ante la humedad y la amenaza de los procesos más agresivos de *biodeterioro* ya descritos.
