## EFFECTO DE LA PREPARACIÓN SUPERFICIAL Y APLICACIÓN DE RECUBRIMIENTOS EN LA RESISTENCIA A LA FATIGA DEL ACERO SAE 1045

### RESUMEN

### JOHN J. CORONADO

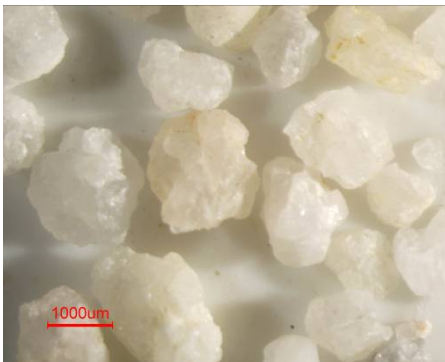
Figura 1. Morfología de las partículas de arena.

La presente investigación fue realizada con probetas de acero SAE 1045, este material es usado en la construcción de piezas mecánicas sometidas a cargas fluctuantes como ejes. Como materiales para la preparación superficial se usaron partículas de arena, alúmina y acero, usadas habitualmente en el ámbito industrial. Las figuras 1, 2 y 3 muestran la morfología de las partículas usando microscopio estereoscópico. La figura 1 muestra las partículas de arena con esquinas redondeadas. La figura 2 muestra las partículas de alúmina con esquinas redondeadas y agudas. La figura 3 muestra las partículas de acero de mayor tamaño y con morfología esférica, además de esquinas agudas (afiladas) generadas por fractura en el impacto.

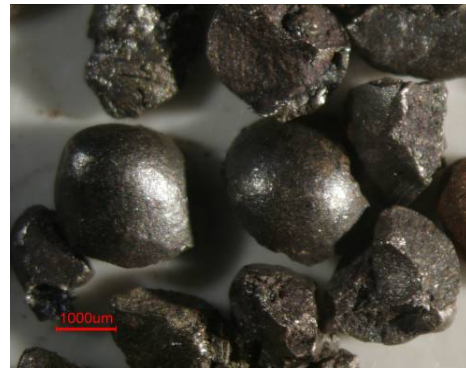
Figura 3. Morfología de las partículas de acero.

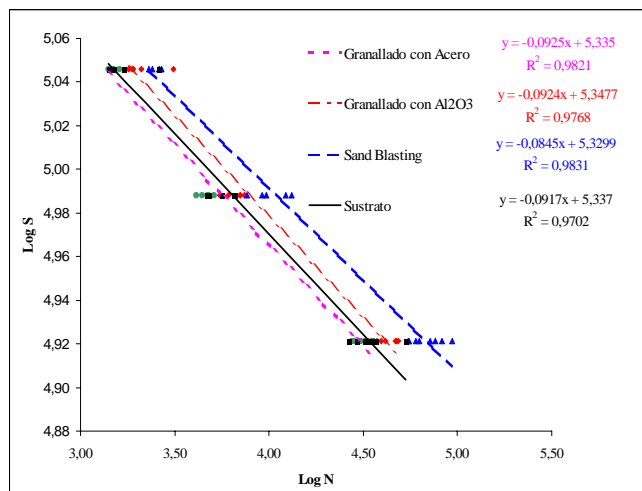
La figura 4 presenta la grafica de número de ciclos (N) contra el esfuerzo alternante (S), para todas las condiciones de rugosidad. En la tabla 3 se muestran los resultados del limite de resistencia a fatiga. Las probetas chorreadas con arena presentaron el mayor límite de resistencia a fatiga, seguido de las probetas chorreadas con alúmina. El límite de resistencia a fatiga de las probetas chorreadas con arena y alúmina fue superior que la del acero SAE 1045 con acabado espejo, ya que la superficie queda con esfuerzos de compresión debido al impacto de las partículas. Mientras que el granallado con

acero presentó menor límite de resistencia a fatiga comparada con las probetas pulidas.

Figura 4. Grafica de número de ciclos contra esfuerzo alternante.

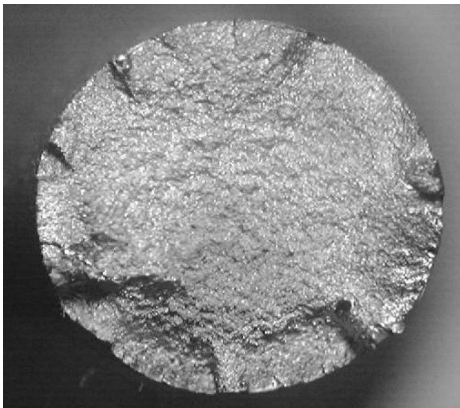
Las figuras 6, 7 y 8 muestran las superficies de fractura de las probetas preparadas superficialmente, se evidencian varios puntos de iniciación de grietas por fatiga y en la parte central se presenta una fractura final dúctil. Las probetas preparadas superficialmente con partículas de acero presentaron mayor cantidad de puntos de iniciación de fisuras por fatiga, la propagación simultánea de múltiples fisuras causó la disminución de la resistencia a fatiga en estas probetas.

Figura 7. Superficie de fractura de la probeta chorreada con partículas de alúmina.
