## ANÁLISIS DE FALLA DEL EJE DE UN AGITADOR PARA TRATAMIENTO DE AGUA

En el presente trabajo fue estudiada la falla un eje de acero SAE 1045 perteneciente a un agitador de mezcla agua-cal. El eje presentó visibles evidencias de falla por el mecanismo de fatiga. Se realizó un completo análisis, que comprendió: análisis microestructural del acero, chequeo del diseño a fatiga y a rigidez, asimismo, se calcularon los esfuerzos que actuaban en el eje utilizando el método de elementos finitos. Se encontró que el eje en el momento de operación presentaba esfuerzos muy cercanos al límite de fatiga. Se demostró el gran riesgo que se corre al hacer cambios en el diseño original de los equipos al reparar sus elementos mecánicos inadecuadamente.

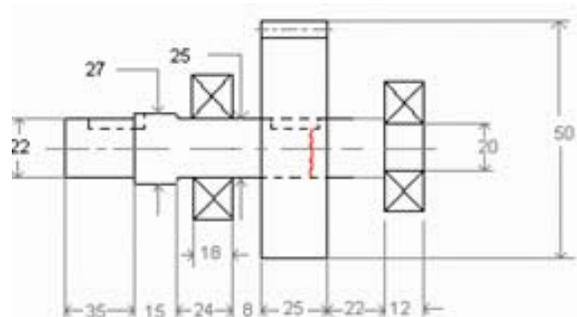
Figura 1. Representación esquemática del eje (mm).

En figura 1 se muestra un dibujo representativo de la zona del eje que presentó la falla y sus dimensiones en milímetros.

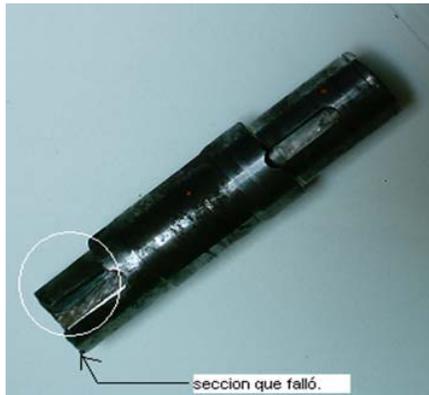
Figura 2. Vista lateral zona de falla

En la figura 2 se muestra el eje con el chavetero que había sido usado anteriormente y se desgastó. Probablemente para mantener en funcionamiento el eje maquinaron un nuevo chavetero a 120° aproximadamente en el mismo eje, por donde se produjo la falla en cuestión. En dicha zona de falla se presenta deformación, produciendo descascaramiento entre el antiguo chavetero y el que estaba en uso al momento de la falla (figura 3).

Existió un cuñero anterior que se desgastó y seguramente se maquinó uno nuevo para prolongar la vida del eje. Esto representó un cambio en el momento de inercia y desbalanceo, ya que los dos cuñeros no estaban a 180° ni a 90° se encontraban a 120°, lo que causa vibraciones en el eje.

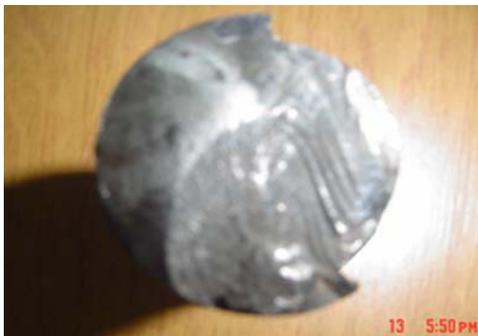
Figura 3. Superficie de fractura

En la figura 3, además, se muestra la sección transversal por donde falló el eje y se pueden apreciar claramente marcas de “playa” o tipo “concha de almeja” típicas del mecanismo de falla por fatiga y que son resultado de la propagación de la grieta debido del estado de esfuerzos en la sección debido a la rotación del eje. Estas marcas se originan en la zona entre el chavetero en funcionamiento y el que existió anteriormente, los cuales actúan como concentradores de esfuerzo. Las marcas de playa avanzan en sentido contrario a las manecillas del reloj, debido a la rotación del eje en el sentido de las manecillas del reloj. También se observa al otro lado del eje en esta misma sección otra zona de origen de falla, por lo que se tienen por lo menos dos posibles orígenes de falla.

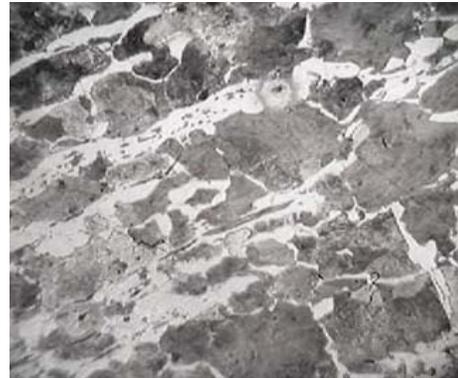
Figura 4. Corte longitudinal a través del eje a 400X

luego se atacaron químicamente con nital al 2%. En la figuras 4, 5 y 6 se observa una microestructura típica de un acero SAE 1045 (medio carbono), con una matriz ferrítica (zonas claras) y una distribución uniforme de abundante perlita (zonas oscuras), en la figura 4 se aprecia que el eje fue sometido probablemente a un proceso de laminado debido al alargamiento de los granos en la dirección axial. Comparando la figura 5 con la 6 se observa que no existe cambio microestructural en la superficie de fractura. De acuerdo a esto se deduce que la falla no se debió a defectos en el material.

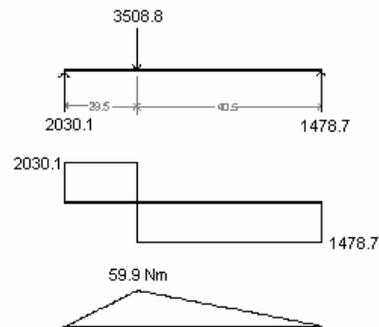
Figura 7. Diagrama de fuerzas y momentos tangenciales

Se supone la fuerza axial es tomada en su totalidad por el rodamiento. Con estas fuerzas se calculan los momentos que afectan al eje en los dos planos diferentes (fuerza en Newton y distancia en mm). Los diagramas de fuerzas y momentos debido a la fuerza tangencial y radial se muestran en las figuras 7 y 8

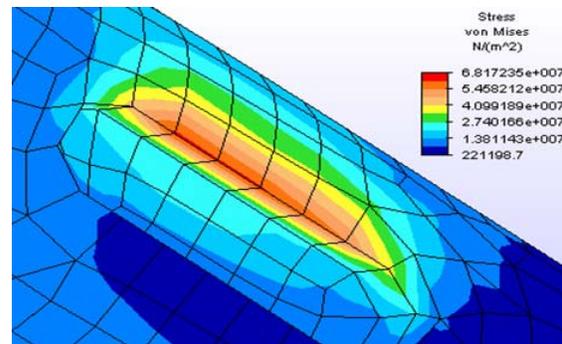
Figura 10. Modelamiento FEA

Se modeló el estado de esfuerzos en el software de análisis con elementos finitos (FEA) *ALGOR*, para chequear los esfuerzos en la región del cuñero. Para representar el fenómeno se aplicó una presión equivalente a la fuerza que actuaba sobre éste, para una mejor distribución sobre toda la cara de contacto con el eje. Según los resultados del modelo, los esfuerzos máximos en el cuñero (68,17 MPa) superan el límite de resistencia a fatiga (65,67 MPa), como se muestra en la figura 10. Los cálculos anteriores indican que el diseño mecánico, no satisface las condiciones de operación del eje.

El análisis con elementos finitos muestran esfuerzos que convergen hacia 68,17 MPa, que están peligrosamente por encima de la resistencia a fatiga encontrada analíticamente (65,67 MPa). Por tanto, el eje original fue diseñado con un factor de seguridad muy bajo.
